Revista Brasileira de Odontologia Legal – RBOL

ANÁLISIS DEL COMPORTAMIENTO DE LOS TEJIDOS DENTALES Y MATERIALES DE OBTURACIÓN ENDODÓNCICOS SOMETIDOS A ALTAS TEMPERATURAS CON FINES FORENSES

Dental tissues and endodontic obturation materials behavior analysis when submitted to high temperatures with forensic purposes

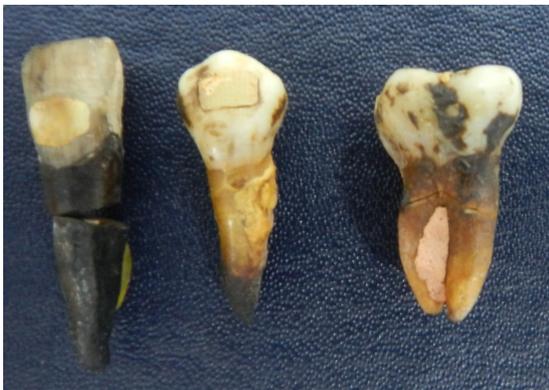
Figura 1 – Cambios estructurales de los tejidos dentales a 400 °C.

°C	Cambios
200	Perdida de brillo del esmalte, ligero oscurecimiento del cemento Oscurecimiento del esmalte. Grietas y fisuras a nivel cervical La dentina se presenta de color negro
400	El cemento se observa de un color marrón oscuro En algunos casos se produjo el estallido de la corona a nivel cervical y separación de la porción coronaria de la porción radicular. Oscurecimiento del esmalte, adquiere un color grisáceo
600	Dentina de color negro Cemento presenta una coloración grisácea Esmalte de coloración gris claro
800	Dentina y cemento se presentan de color blanco tiza, siendo muchas veces imposible diferenciar los tejidos unos de otros.

Se pudo observar que a partir de 200°C existe fractura y en algunos casos una separación mínima del esmalte y de la dentina del margen cervical y que sin embargo partir de los 400°C la separación es completa a este nivel, dejando una división clara y característica entre corona-raíz. Estos resultados fueron semejantes a los obtenidos en investigaciones anteriores^{7,11,12}.

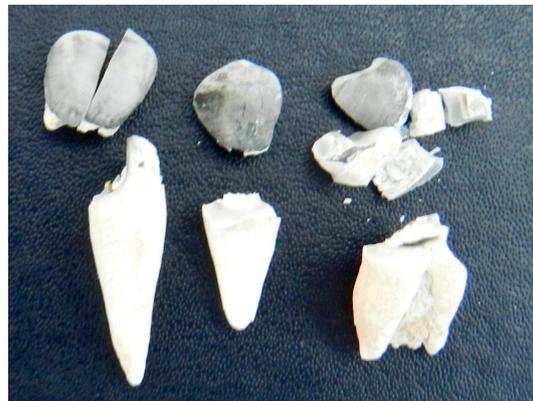
Figura 3 – Cambios estructurales de los tejidos dentales a 800 °C.

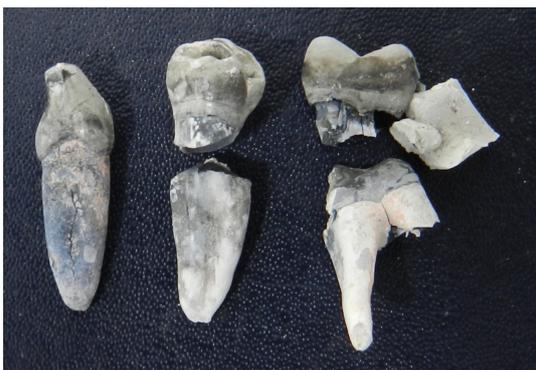
Figura 2 – Cambios estructurales de los tejidos dentales a 600 °C.

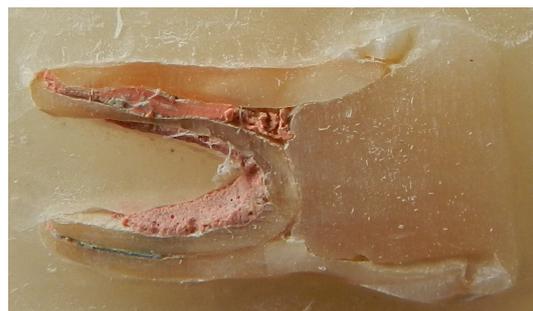
Figura 4 – Cambios estructurales de los materiales de obturación endodóncicos a 200 °C.

°C	Cambios
	Sin cambios significativos.
200	La gutapercha mantiene el color característico Ligero desprendimiento del material obturador con respecto a las paredes del conducto
400	La gutapercha se vuelve más opaca, presentando zonas blancas entrelazadas
600	La gutapercha aparece incinerada con una coloración blanco tiza
800	La gutapercha se encuentra totalmente incinerada siendo imposible diferenciarla del tejido dentinario.

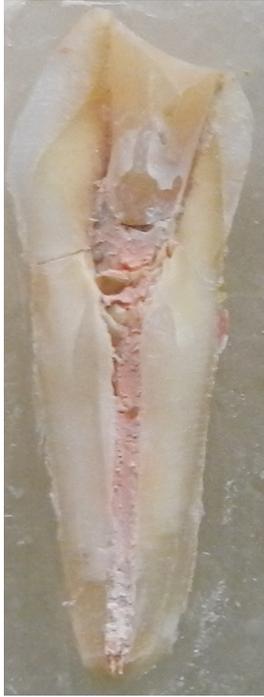
Figura 5 – Cambios estructurales de los materiales de obturación endodóncicos a 400 °C.

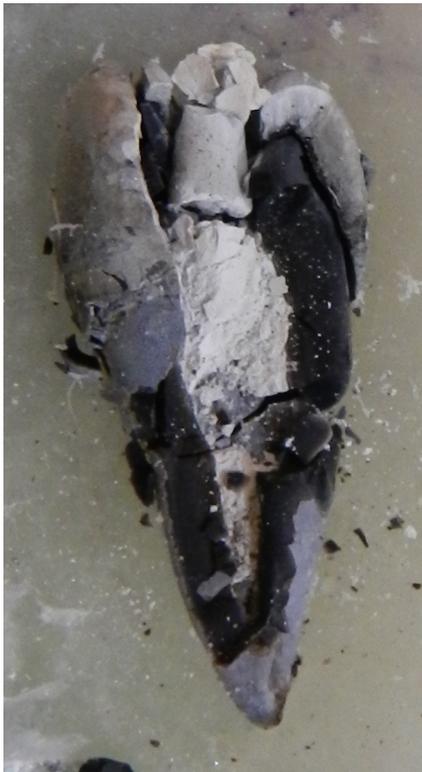
Figura 6 – Cambios estructurales de los materiales de obturación endodóncicos a 600 °C.

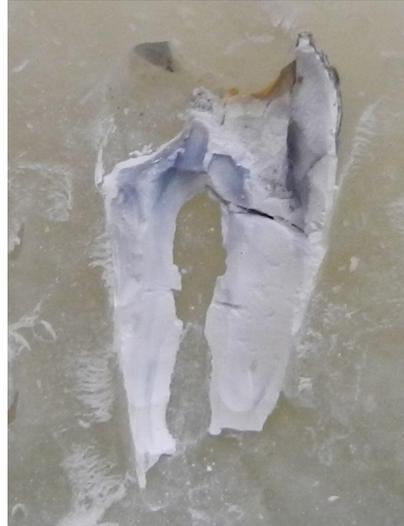
Figura 7 – Cambios estructurales de los materiales de obturación endodóncicos a 800 °C.

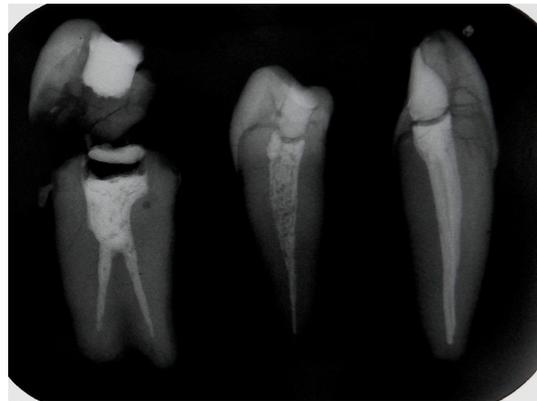
Figura 8 – Cambios radiográficos de los tejidos dentales y materiales de obturación endodóncicos a 600 °C.

°C	Cambios
200	Sin cambios
400	Sin cambios significativos. Zonas radiolúcidas a nivel del esmalte y la dentina compatibles con fracturas post-incineración de los tejidos dentarios apreciables macroscópicamente
600	Ligeras áreas radiolúcidas (poros) en la zona ocupada por los materiales de obturación endodóncicos, compatibles probablemente con la incineración de los mismos. Zonas radiolúcidas a nivel del esmalte y la dentina compatibles con fracturas post-incineración de los tejidos dentarios apreciables macroscópicamente
800	Las áreas radiolúcidas en la zona de los materiales de obturación endodóncicos son más evidentes.

Radiográficamente no existieron cambios significativos hasta los 600°C, sin embargo a temperaturas mayores se logró observar zonas más radiolúcidas, pero manteniéndose el material obturador en el interior del conducto, un resultado similar al demostrado por Savio et al.¹³.

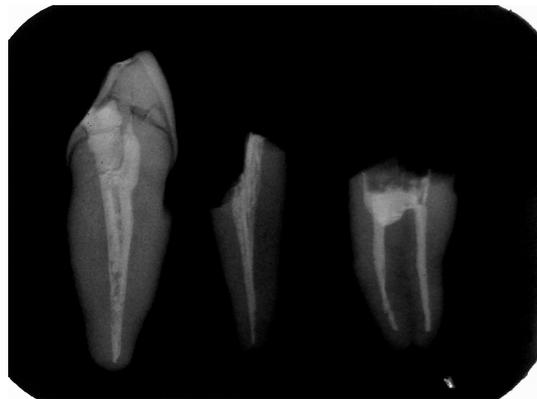
Figura 9 – Cambios radiográficos de los tejidos dentales y materiales de obturación endodóncicos a 800 °C.

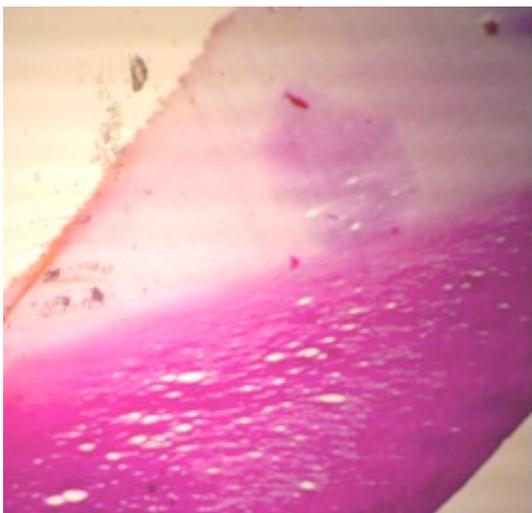
Figura 10 – Cambios microscópicos de los tejidos dentales y materiales de obturación endodóncicos a 200°C.

200 Destrucción total de la región pulpar. En el tejido dentinario podemos diferenciar dos zonas, una de mayor destrucción donde hay ausencia de la morfología normal y otra de mayor contenido de sustancia orgánica y los procesos odontobásticos pueden apreciarse ligeramente.

Microscópicamente a 200°C se observa una destrucción total de la región pulpar. Con respecto a la dentina, podemos apreciar dos zonas diferenciadas, donde la primera refiere una mayor destrucción de tejido y la segunda porción, de menor destrucción y mayor cantidad de sustancia orgánica, probablemente porque la

exposición al calor no se produce de forma uniforme.

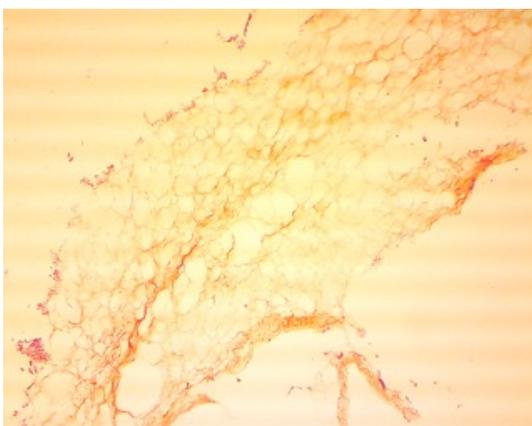
Figura 11 – Cambios microscópicos de los tejidos dentales y materiales de obturación endodóncicos a 400°C.

400 Destrucción total de la morfología normal de la zona dentinaria. Además, un entramado no compatible con las características morfológicas normales.
